会 社 名 関西電力株式会社  
代 表 者 名 取締役社長 岩根 茂樹  
(コード：9503 東証第一部)  
問 合 せ 先 経理部長 坂田 道哉  
T E L 06-6441-8821

### 大飯発電所 4 号機の原子炉起動予定および調整運転の開始予定について

## 大飯発電所4号機 第15回定期検査の概要

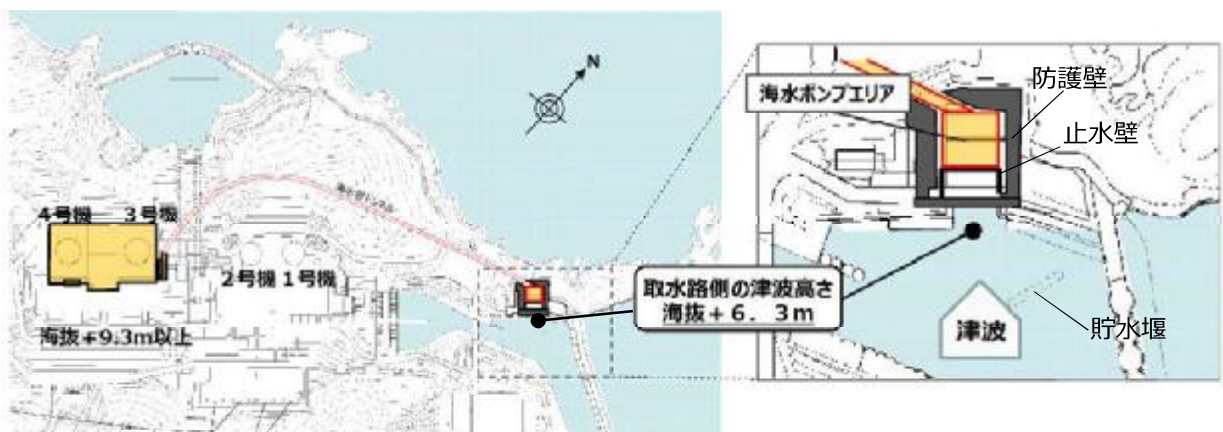
<海水ポンプ室前防護壁・止水壁設置>

②津波対策：敷地への浸水を防止するために海水ポンプ室の前面および周囲に防護壁および止水壁等を設置した。

例）海水ポンプ室前防護壁・止水壁設置、自然現象監視カメラ、潮位計設置

津波対策として、敷地への浸水を防止するために海水ポンプ室の前面および周囲に防護壁および止水壁を設置しました。

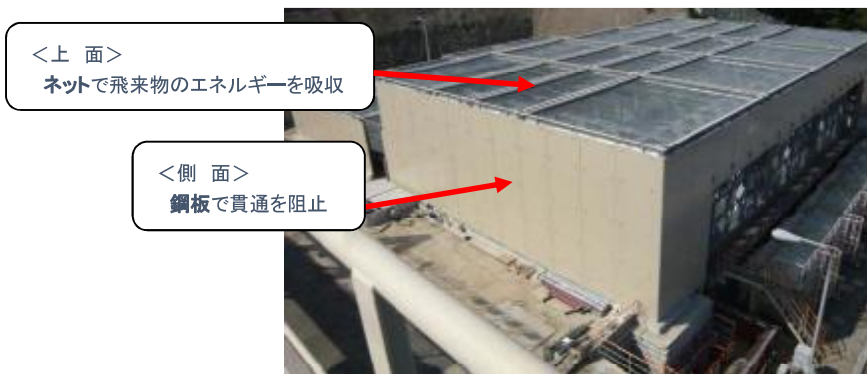
＜飛来物防護壁設置、防護ネット設置＞（海水ポンプ室）

- ① その他自然事象への対策：竜巻による飛来物の衝突防止対策として、屋外にある海水ポンプ等の安全上重要な設備の健全性を維持するため、海水ポンプ室エリアへの鋼板、ネットの設置等を行った。  
例) 飛来物防護壁設置、防護ネット設置、
- ② 火災防護対策：地震等により既存の消火水系統が使用できない場合を想定し、消火水バックアップタンク等を設置した。  
例) 消火水バックアップタンク、ポンプ設置、(外部火災)防火帯設置
- ③ 溢水対策：屋外に設置している純水タンク等が地震により破損した場合を想定し、タンク堰外への溢水を構外に排水するための立坑および排水トンネルを設置した。  
例) 屋外タンク溢水対策

※風速 100m/s の竜巻を想定

竜巻による飛来物の衝突防護対策として、屋外に設置した海水ポンプ等の安全上重要な設備の健全性を維持するため、海水ポンプ室エリアへの鋼板、ネットの設置等を行いました。

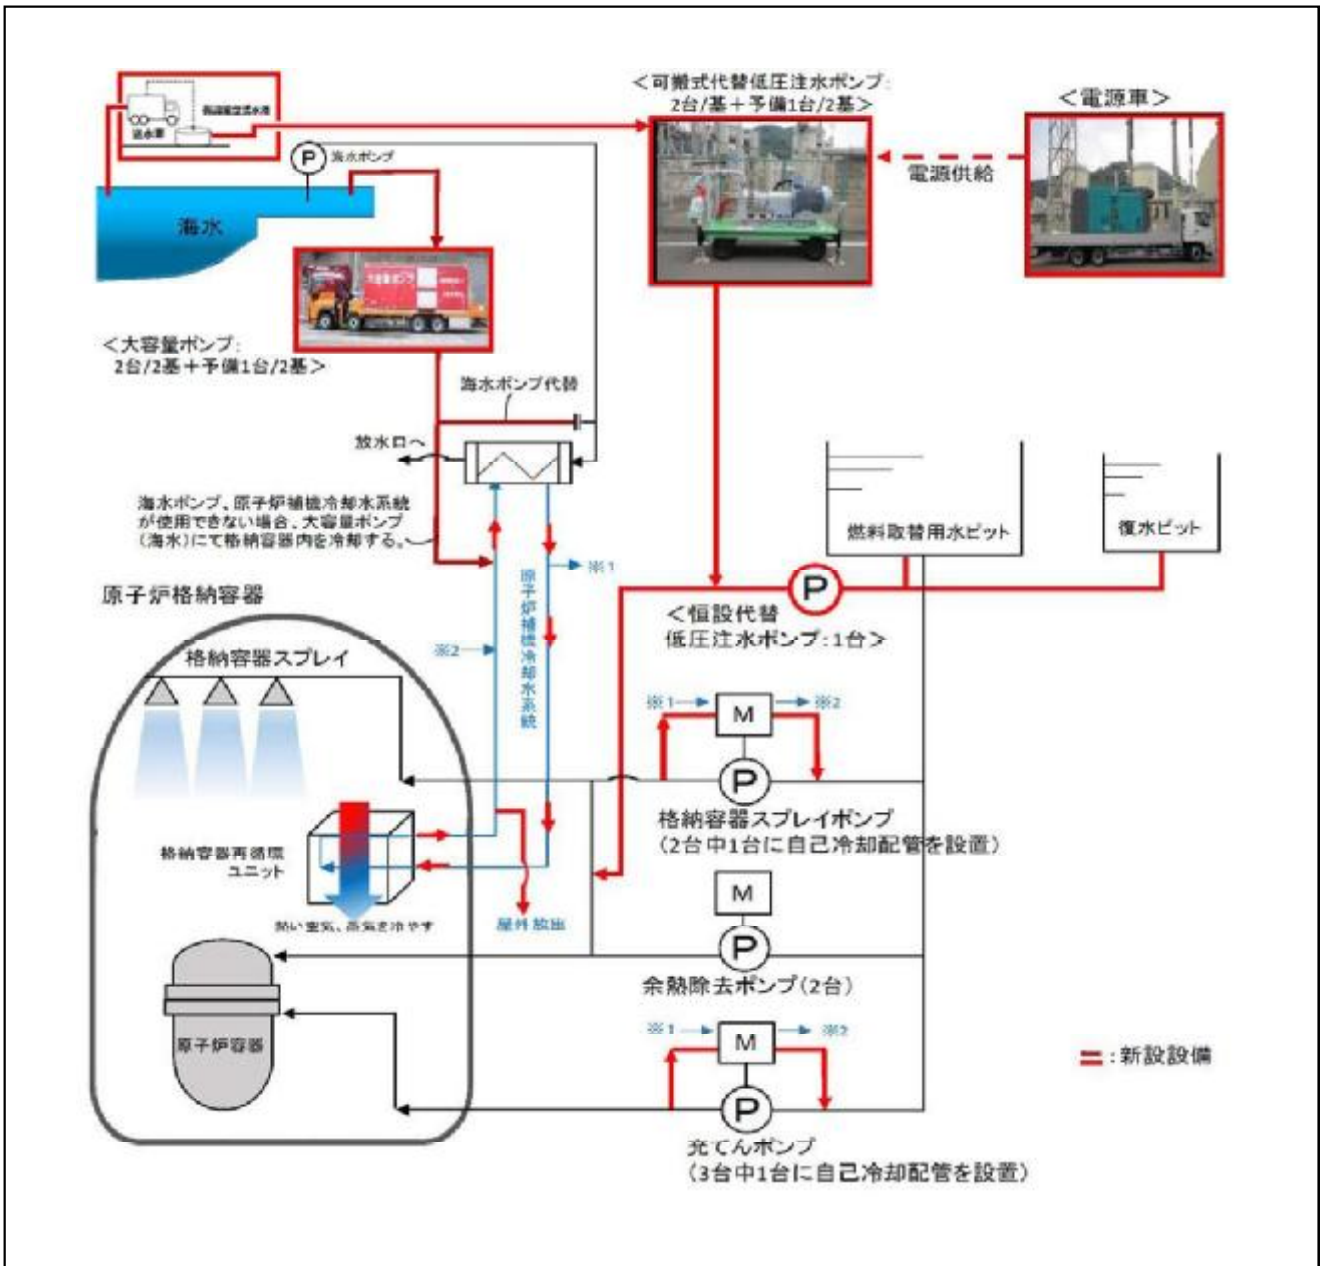
図-6 冷却機能の確保（炉心・格納容器の冷却）

- ①電源が喪失した場合においても、原子炉および格納容器スプレイの注水を可能とするため、可搬式および恒設の代替低圧注水ポンプを設置した。
- ②原子炉補機冷却水系統が機能喪失した場合においても、ポンプ自身の吐出水によりモータ等を冷却する（自己冷却）ため、ポンプ自身の吐出水を冷却水として供給するための分岐配管等を設置した。
- ③復水ピットから燃料取替用水ピットへの移送配管等を設置した。

原子炉や格納容器を冷却する既存の設備(充てんポンプ、余熱除去ポンプ、格納容器スプレイポンプ等)が機能喪失した場合を想定して、恒設代替低圧注水ポンプ(1台/基)および専用電源を備えた可搬式代替低圧注水ポンプ(2台/基+予備1台(3、4号機共用))を配備しました。

また、原子炉補機冷却水系統が使用できない場合において、既存の充てんポンプ、格納容器スプレイポンプを使用できるようにするため、それぞれ各1台について、ポンプにより吐出した冷却水を用いてモータ等を冷却するための配管(自己冷却配管)を設置しました。

原子炉や格納容器を冷却するための水源である燃料取替用水ピットに、純水タンクやほう酸タンクから補給ができない場合を想定して、通常は蒸気発生器を冷却する水源として使用する復水ピットからの補給を可能とするため、移送配管等を設置しました。
